Sanierung Hallenbad Obere Sternengasse, SO
Projektdokumentation

07 / 2019

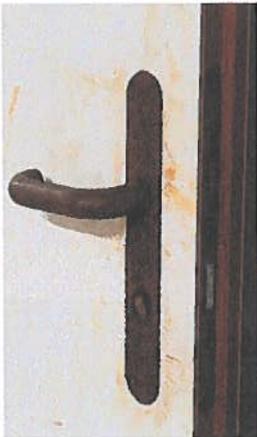
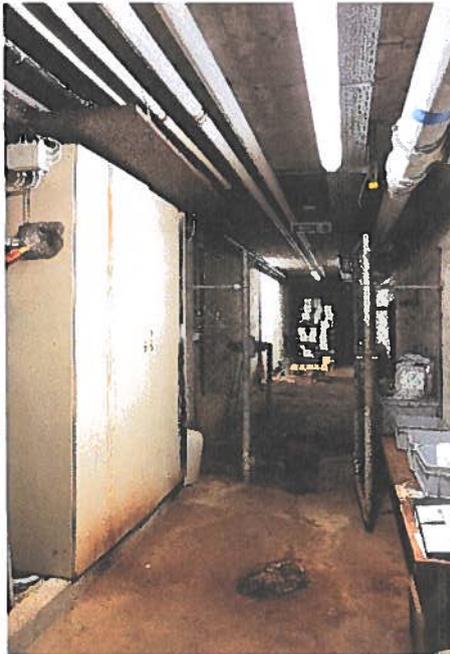
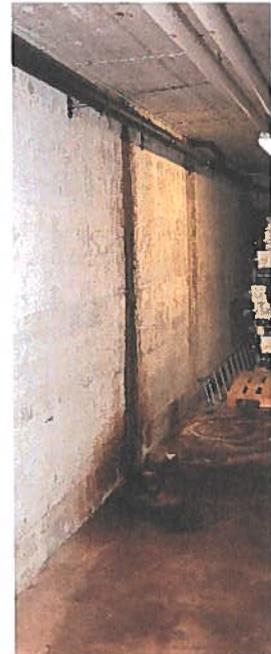
oben: «abgedichteter» Elektroschaltschrank im Beckenumgang

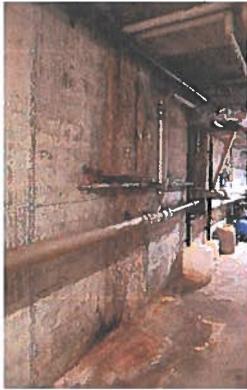
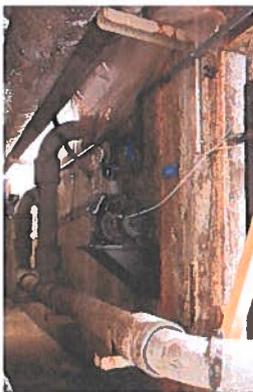
Beckenumgang
mit Asbestrohren

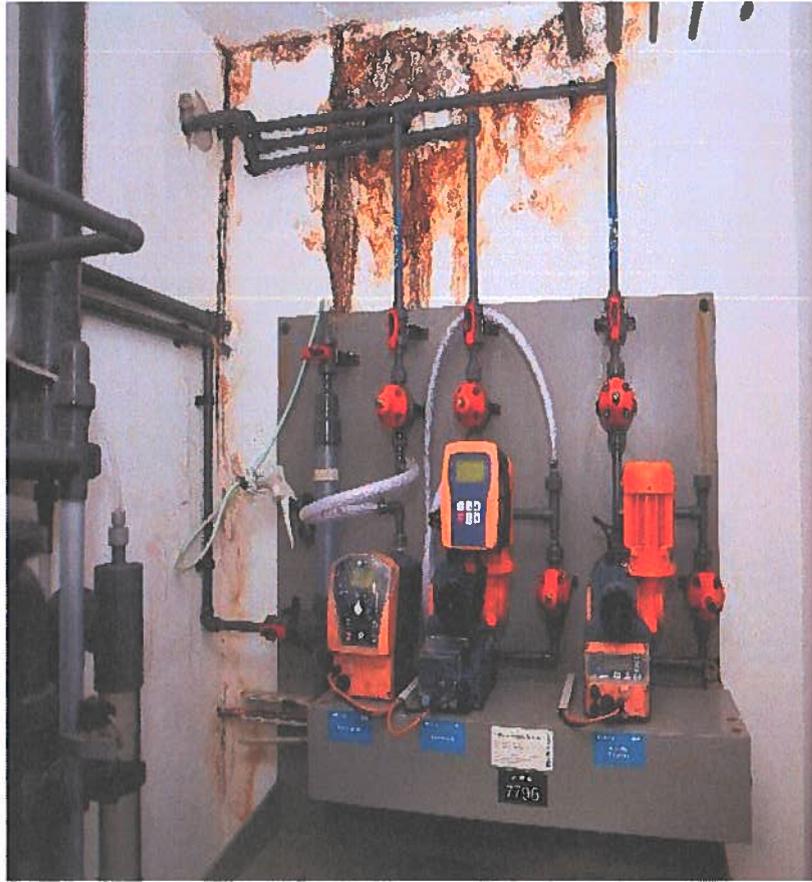
oben: Desinfektionsanlage

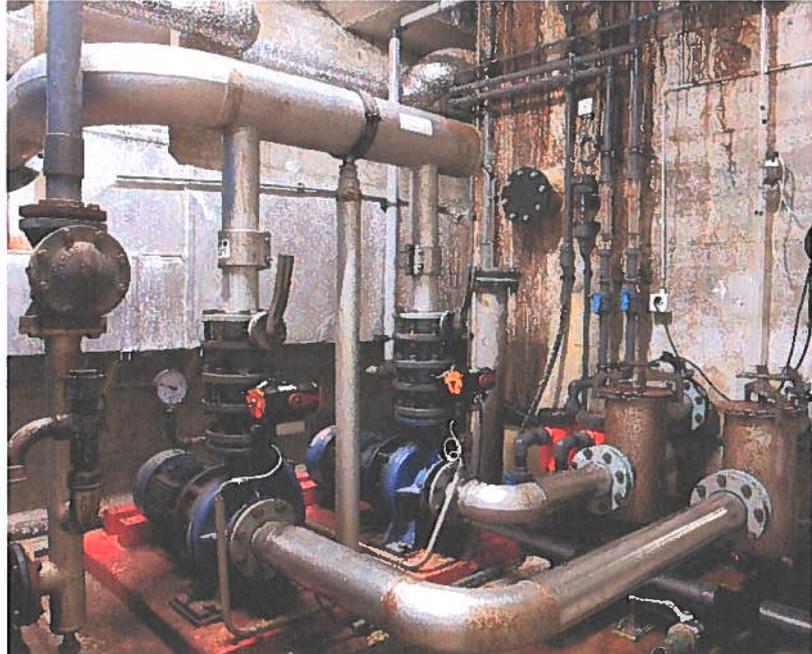
oben: Filterpumpen, stark korrodierte Leitungen

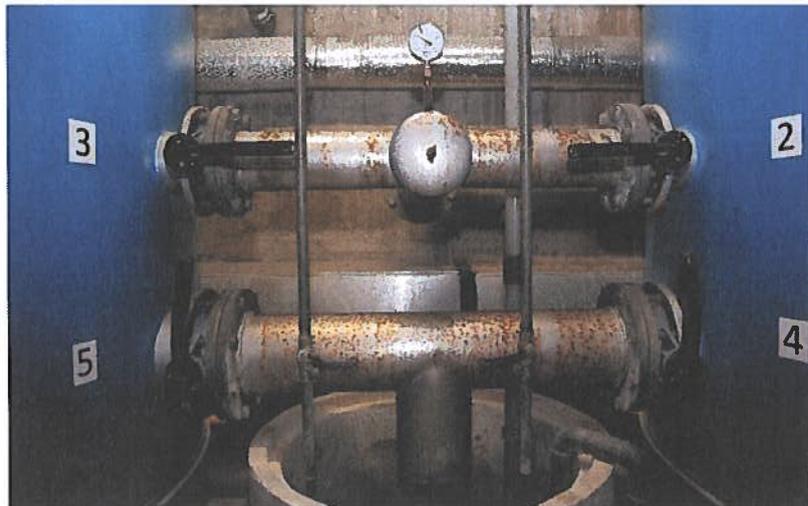
oben: korrodierte Leitungen der Filteranlage

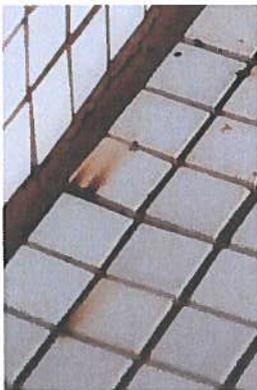
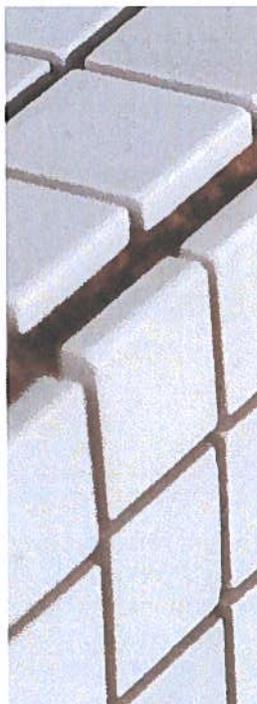
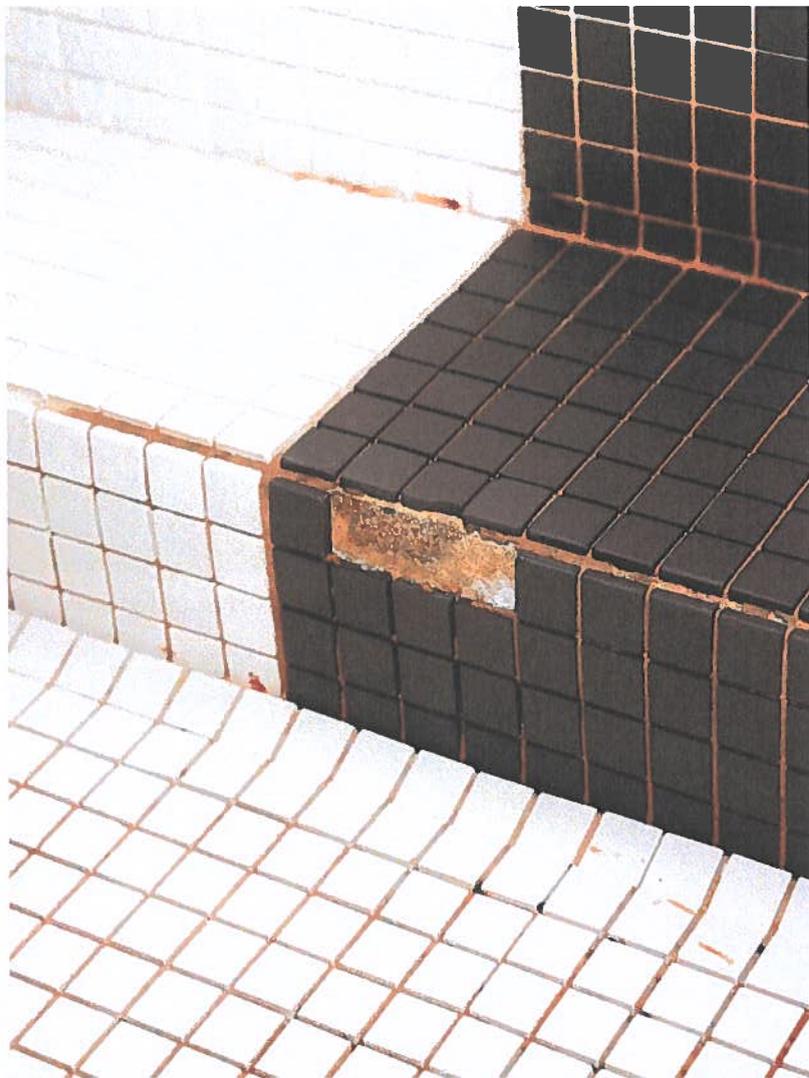
Die Platten fehlen, die Fugen sind stark ausgewaschen dadurch sind Plattenbeläge undicht, unhygienisch und stellen teilweise ein Verletzungsrisiko dar.

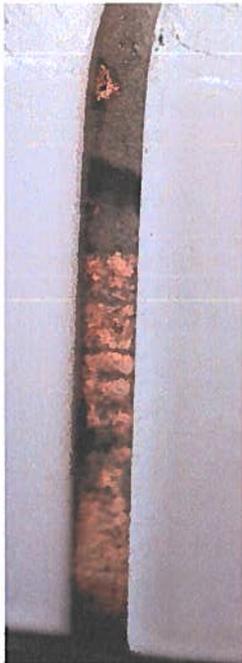
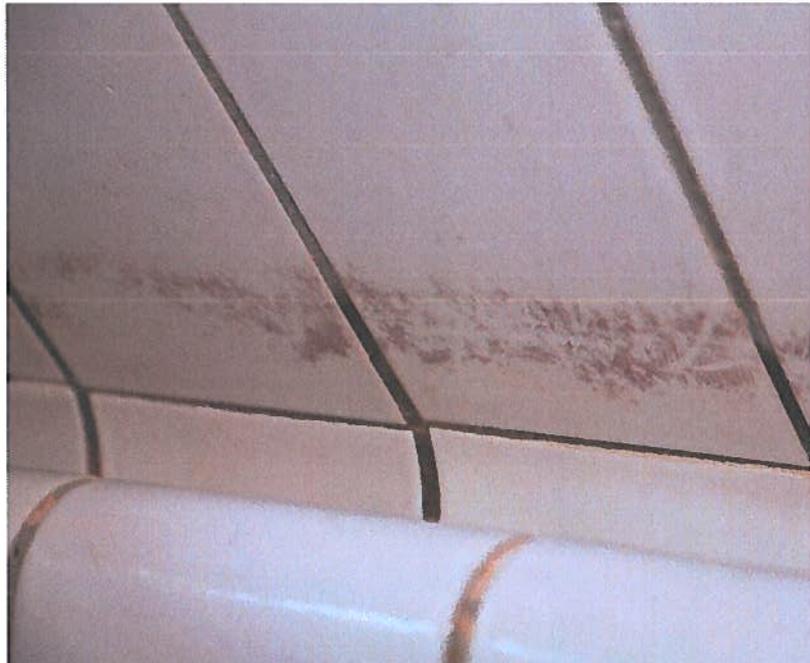
oben: Das Becken ist undicht, die Fugen zwischen den Platten am Beckenrand sind stark ausgewaschen und haben Löcher.

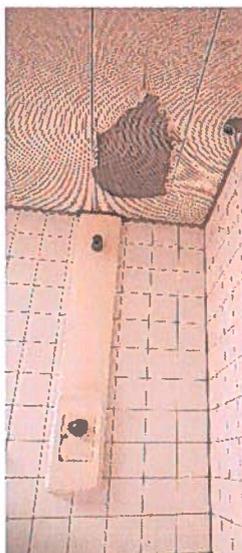
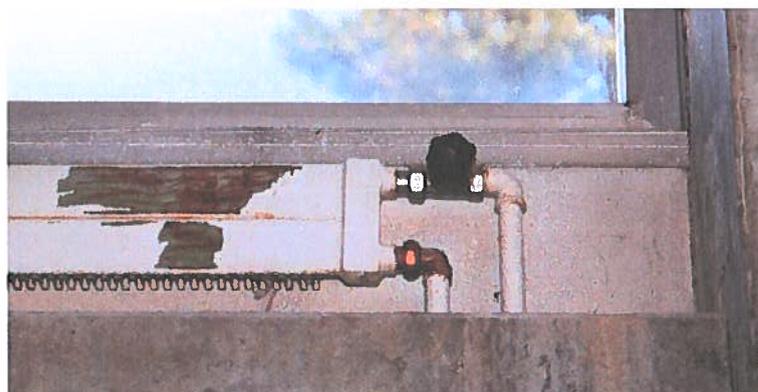
oben: Die Heizkörper unter dem Fensterband haben Ihre Lebensdauer erreicht

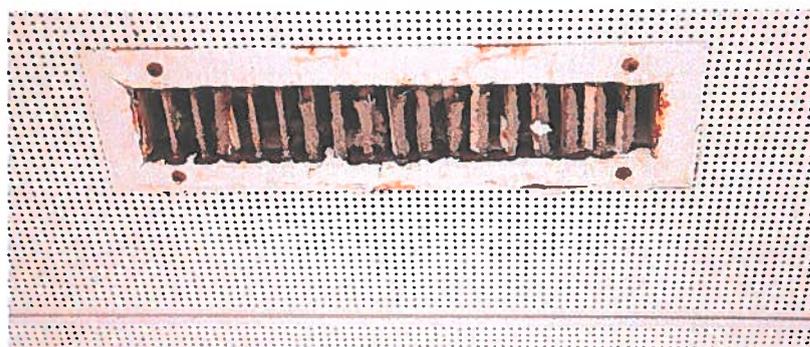
oben: Die Lüftungsgitter in den Duschen sind verrostet und verschmutzt, die Armaturen sind abgenutzt und verkrustet, von den abgehängte Decken löst sich die Beschichtung.
